CARRERA DE MECÁNICA AUTOMOTRIZ

ANÁLISIS, DIAGNÓSTICO Y RESOLUCIÓN DEL FALLO P1A30 EN GESTIÓN DE
OPERACIÓN DE LA BATERIA HV.

PROYECTO PREVIO A LA OBTENCIÓN DEL TÍTULO DE TECNÓLOGO EN
MECÁNICA AUTOMOTRIZ

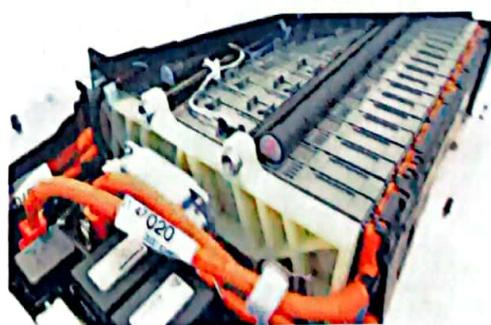
Figura 1: Batería de alto voltaje.
Fuente: Auto Avance, 2020

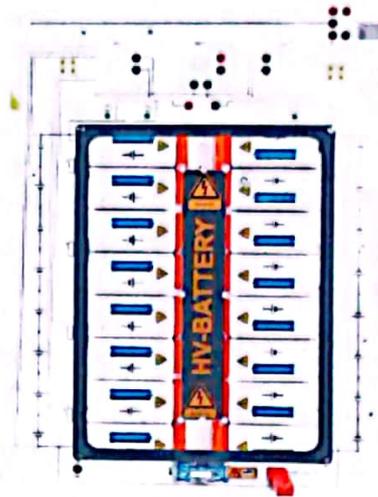
Figura 2: Batería HV Car-Train.
Fuente: Propia.

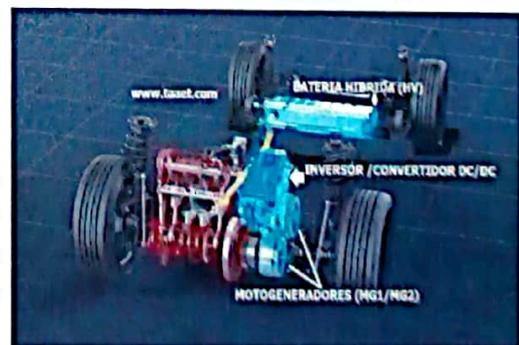
Figura 3: Funcionamiento de la batería HV en un vehículo híbrido.
Fuente: Chávez, 2020

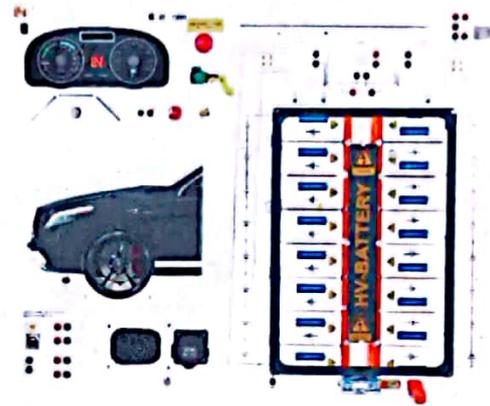
Figura 4: Módulo de diagnóstico y reparación Car-Train

En el módulo didáctico CAR-TRAIN se encuentran 16 celdas de trabajo de la batería HV, cada una de estas tienen un voltaje individual de 3,6 voltios, debido a que es una batería de ion-litio, las cuáles se encuentran conectadas en serie para producir aproximadamente 58 voltios totales, cabe recalcar que este voltaje será producido si la batería HV este en óptimas condiciones y sin presentar ningún código de falla, debido a que si existe un código DTC (Diagnostic

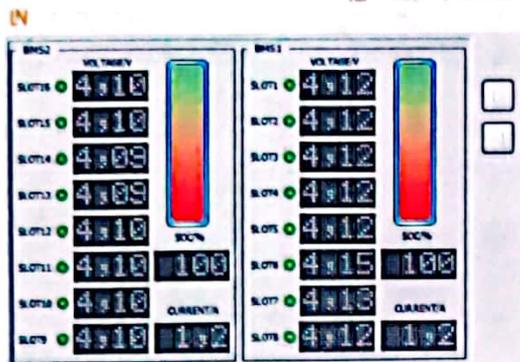
El voltaje se encuentra elevado en la celda 6 con 4 15 voltios con respecto a las demás, de manera que, el led indicador comienza a

Figura 5: Voltaje de la celda 6 de 4.15 voltios.
Fuente: Propia.

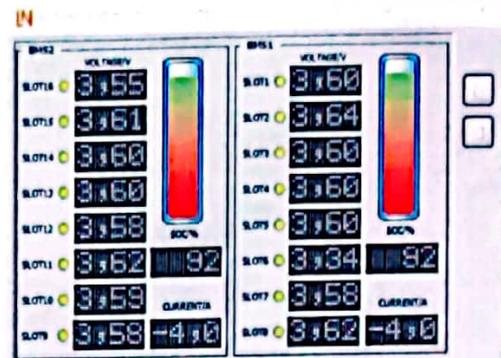
En primer instancia, se detecta que en el tablero del simulador se enciende el check de HV FAULT, asumiendo que se encuentra el código de falla P1A30, además el consumo de SOC es excesivamente alto en comparación cuando la batería HV se encuentra en óptimas condiciones, esto se debe que exigencia de trabajo que demanda la batería de alto voltaje es visible. El SOC se encuentra en 92%.

Figura 6: Voltaje de la celda 6 bajo 3.34 voltios
Fuente: Propia.

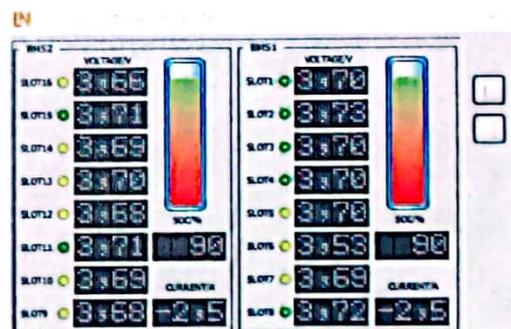
Figura 7: Recuperación de voltaje celda 6 a 3.53 voltios.
Fuente: Propia.

El SOC es de 90%, la caída de tensión en la celda 6 es de 3.69 a 3.53 voltios y en las demás celdas oscila entre el 3.69 al 3.71 voltios. El consumo de batería es del 80% y no del 100% y la apreciación del check de HV FAULT sigue vigente en el tablero. Después de unos instantes de que el SOC indica el 90% disminuyó a un 85%, se puede decir que el

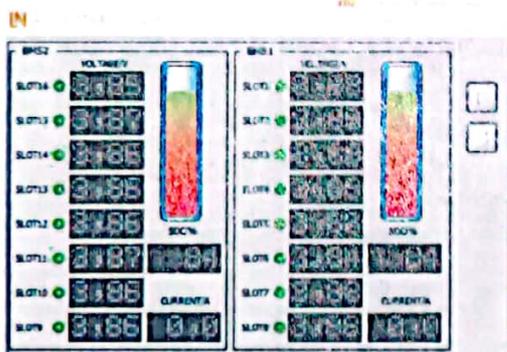
El SOC está en 85%, la caída de tensión de la celda 6 se reguló conjuntamente con las demás, ya no existe una variación demasiada grande, tiene 3.84 voltios, el check del HV FAULT se apagó y el consumo de la batería es 0%, es decir, que cuando la batería HV (alto voltaje) no realiza esfuerzo alguno, esta falla no se activa y el consumo del SOC es casi nulo.

Figura 9: Recuperación de voltaje de la celda 6 a 3.84 voltios
Fuente: Propia.

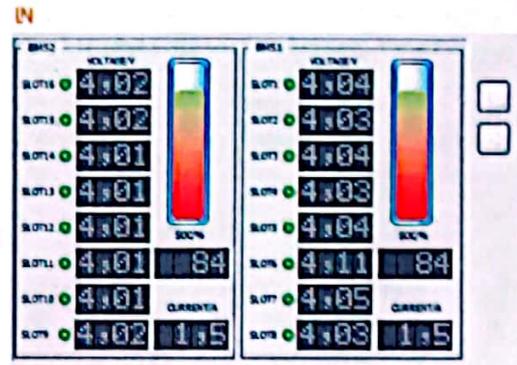
El SOC se mantiene en 84% pero debido a que desciende, comienza la etapa de carga, a su 50% de capacidad, continuamente pasa el tiempo y la batería HV comienza a cargar, el voltaje de la celda 6 aumentó a 4.11 voltios y

tiene una ligera variación en comparación con las demás. El SOC aumentó a 86%, el HV FAULT sigue apagado y la celda 6 tiene una ligera variación de 4.14 voltios.

Figura 10: Recuperación de voltaje de la celda 6.
Fuente: Propia.

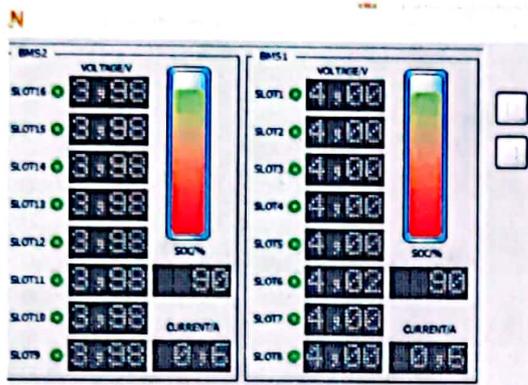
El SOC aumenta al 88%, debido a la falla presente, la capacidad de carga no se encuentra al 100% y solo trabaja al 50%, por ende el tiempo de recarga de la batería HV es menor, además el voltaje de la celda 6 es de 4.15 voltios y en el tablero no aparece el HV FAULT. Luego de unos instantes el SOC aumentó a 90%, el voltaje de la celda 6 sufrió una caída de tensión al igual que las otras celdas, igualando y oscilando su voltaje entre el 3.98 al 4.02 voltios.

Figura 11: Carga de BMS1 Y BMS 2 mediante los frenos regenerativos del módulo.
Fuente: Propia.

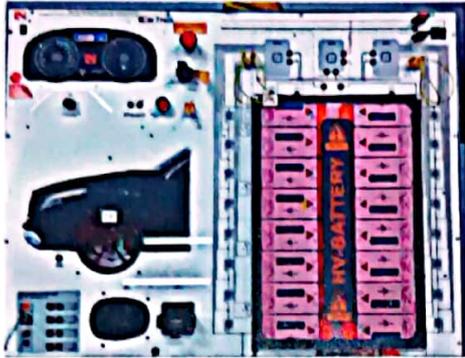
ANEXO 1: Módulo diagnóstico y reparación de batería de alto voltaje (CAR-TRAIN).
Fuente: (Propia, 2022)

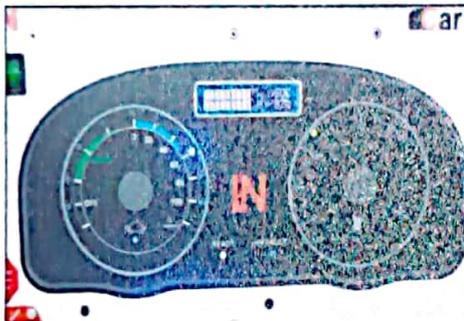
ANEXO 2: Cuadro combinado de instrumentos.
Fuente: (Propia, 2022)

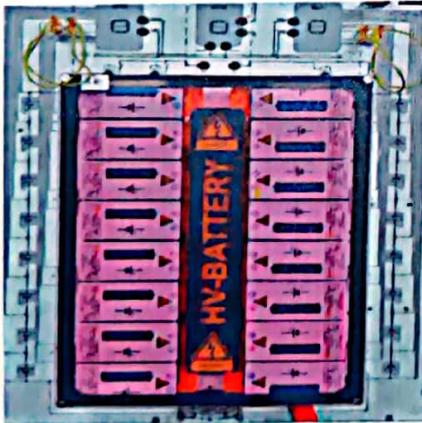
ANEXO 3: Batería de alto voltaje con 16 celdas.
Fuente: (Propia, 2022)

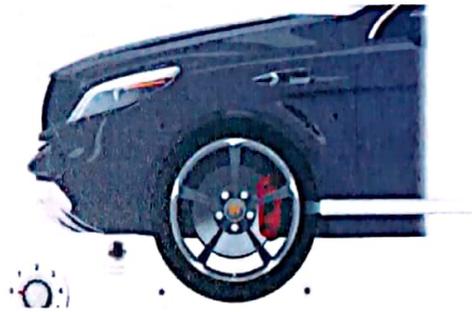
ANEXO 5: Flujos de energía.
Fuente: (Propia, 2022)

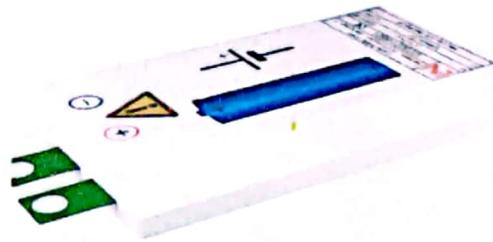
ANEXO 6: Célula de la batería de alto voltaje.
Fuente: (Propia, 2022)

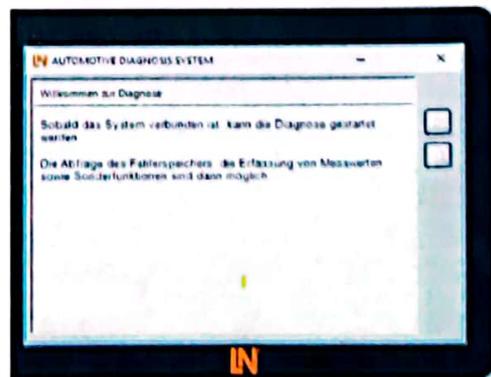
Anexo 7: Sistema de diagnóstico LUCAS-NULLE.
Fuente: (Propia, 2022)
